# Kiev. Recupero e valorizzazione opere di street art.

## Progetto esecutivo

Giugno 2023

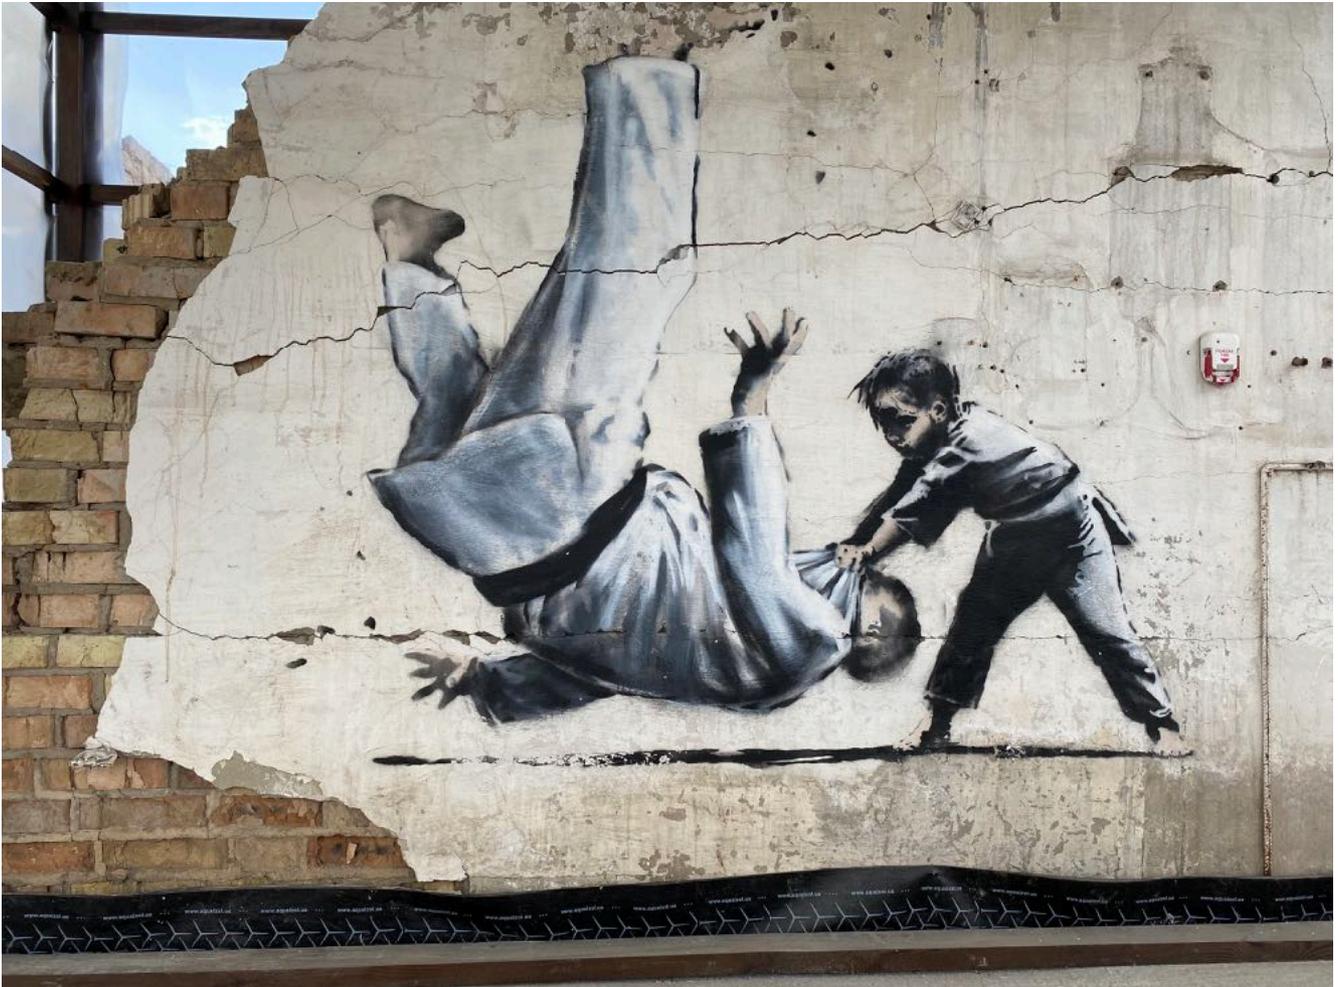
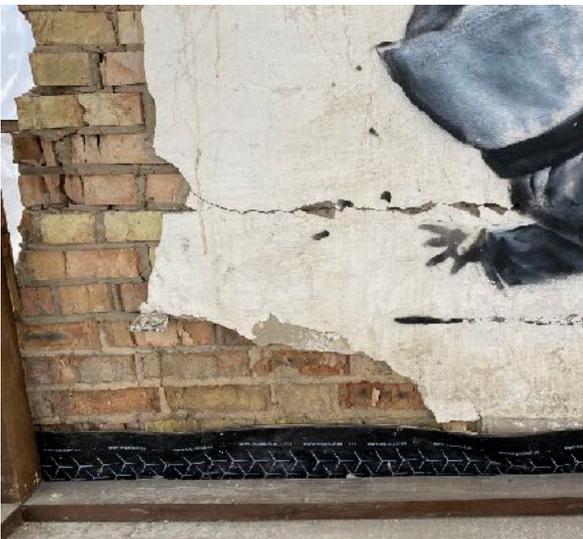
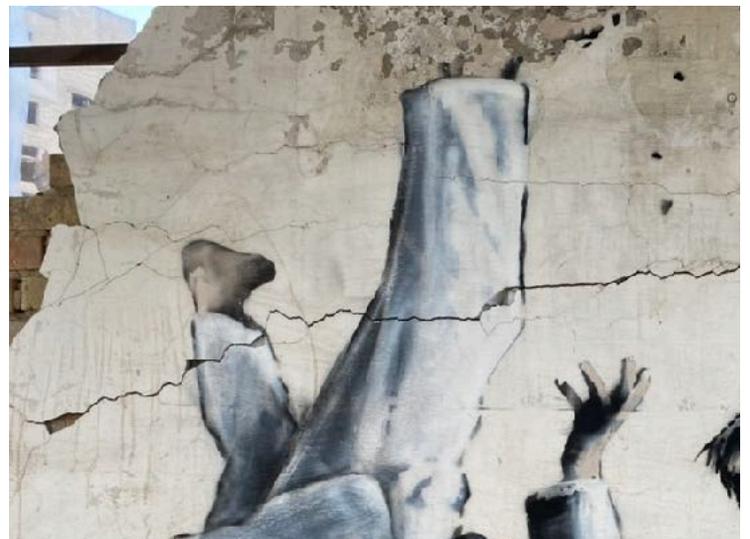
1 - L'opera di Banksy è stata realizzata con un colore molto pieno, dato con diversi passaggi di bomboletta spray, che quindi bene aderisce al supporto. La criticità, in questo caso, è data dall'intonaco di supporto: un intonaco cementizio steso in strato singolo su una muratura in mattoni. Ad un'osservazione ravvicinata si può notare che il dipinto è attraversato da una serie di fessure dell'intonaco, che probabilmente esistevano già prima che venisse effettuato il dipinto. Osservando in sezione intonaco si nota che questo è parzialmente distaccato dalla muratura, sia per la stessa natura dell'intonaco, molto povero di legante, che probabilmente per le sollecitazioni che ho ricevuto nel corso dei bombardamenti che hanno interessato il cortile. Tutto questo porta ad una estrema delicatezza del dipinto, che potrebbe rischiare in futuro di staccarsi in parte dalla muratura senza un adeguato consolidamento.

Banksy. Vista generale dell'opera e dettaglio di alcune fratture dell'intonaco

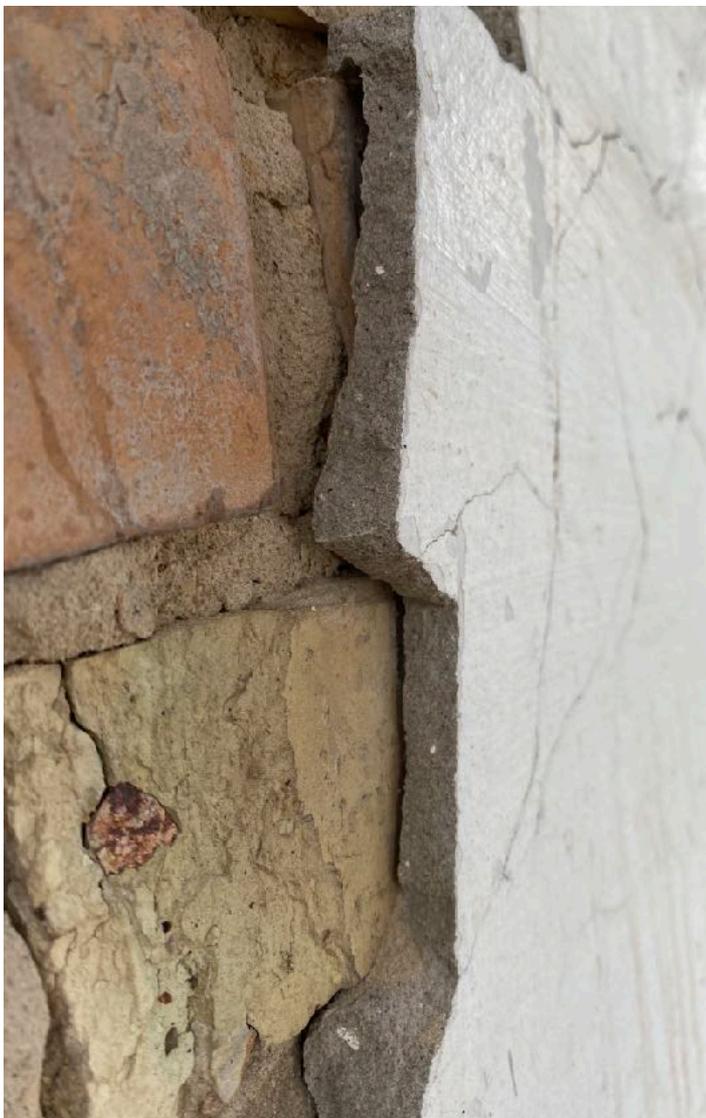
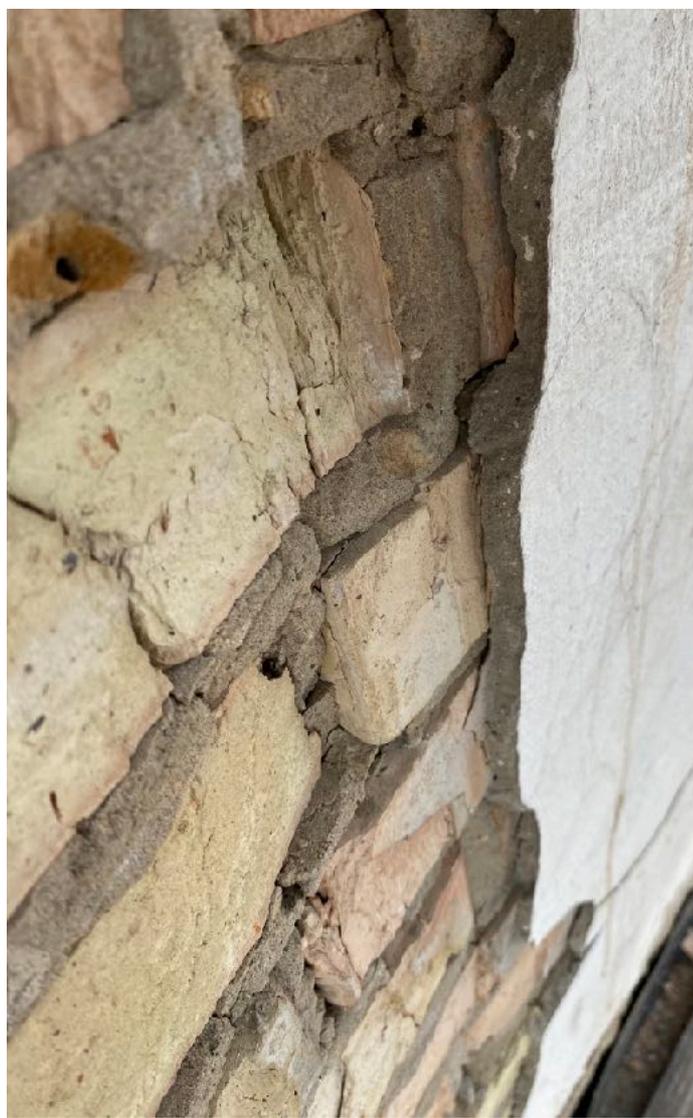
Banksy. Dettagli del distacco dell'intonaco dalla muratura

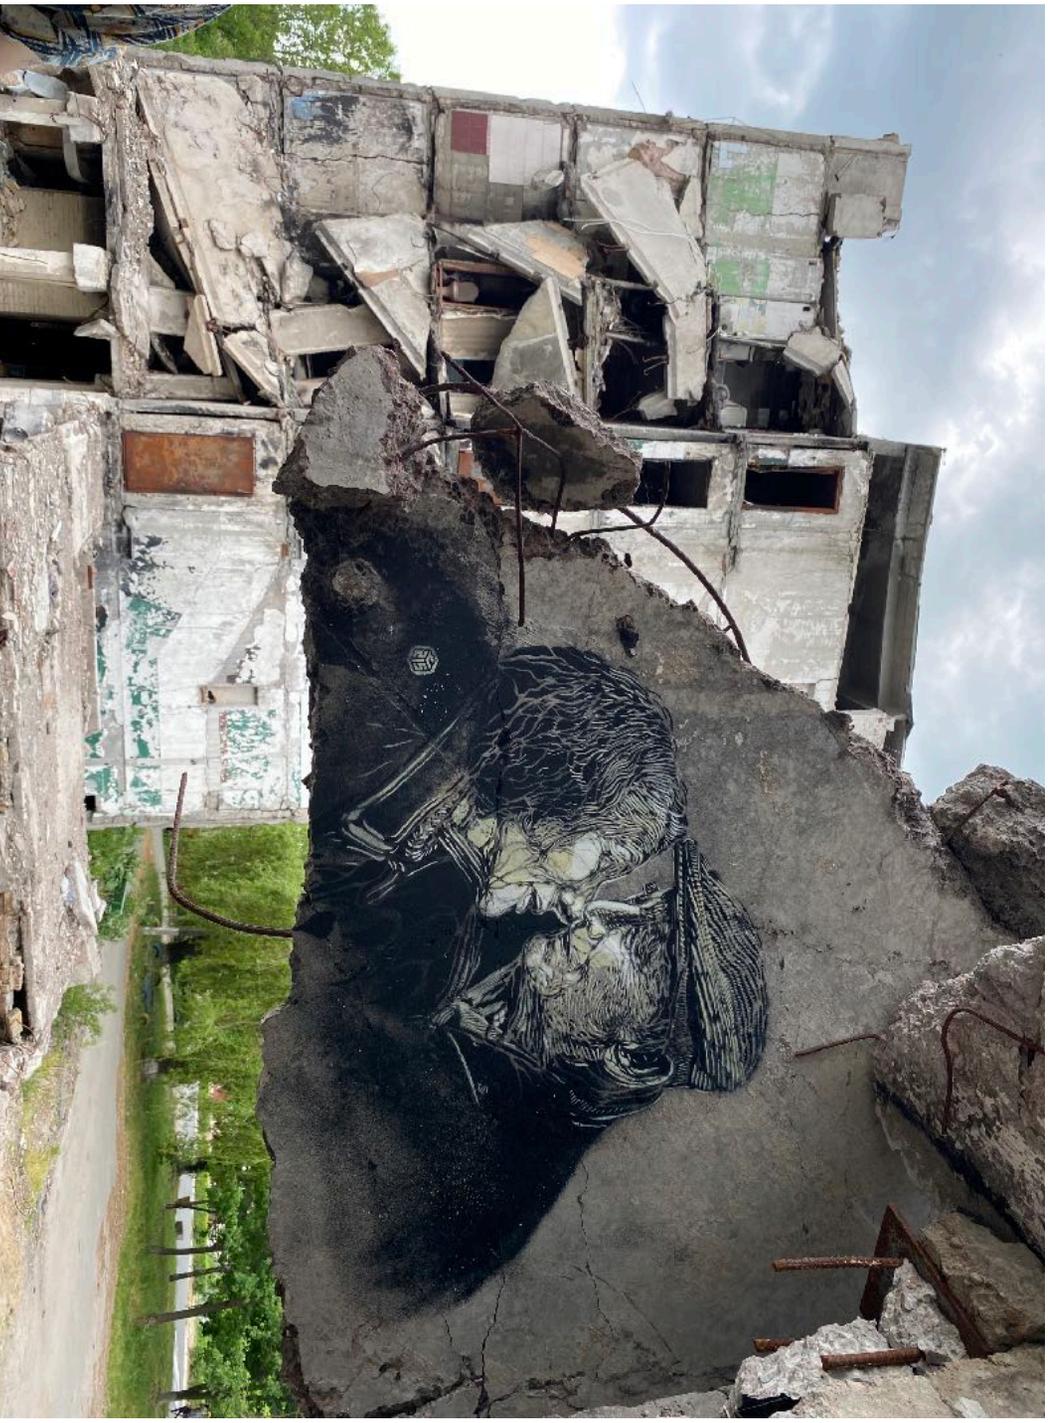
c215. Pezzo n. 1 in appartamento, dipinto su una parete esterna crollata

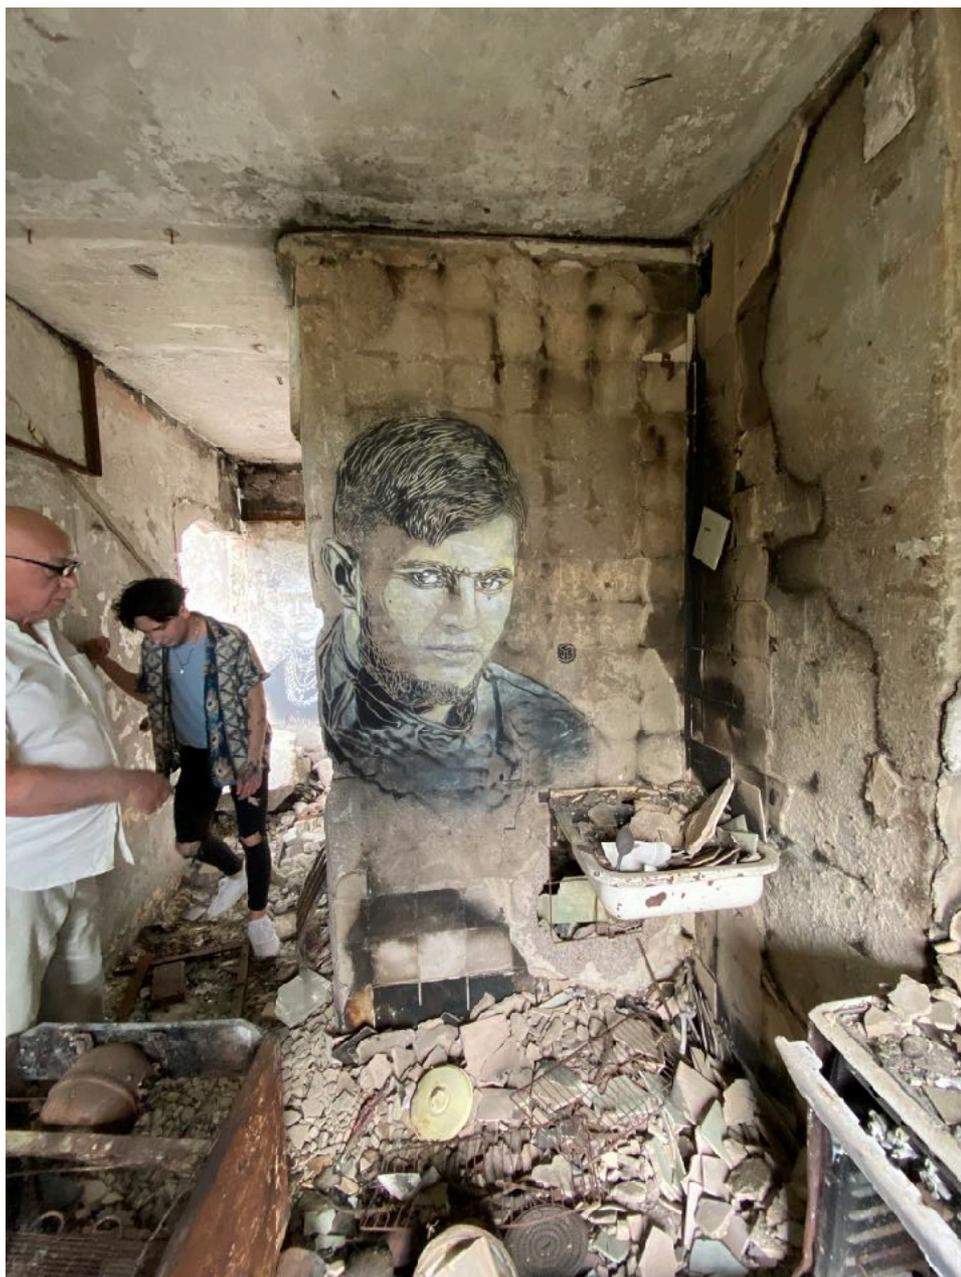
Bisogna tenere conto che ci si trova in questo caso in una situazione molto particolare: l'appartamento è stato oggetto di un bombardamento che ha portato allo sviluppo di temperature altissime al suo interno, tali da bruciare e distruggere tutto il rivestimento murario della cucina e le piastrelle. L'intonaco di supporto appare quindi "cotto" dalle alte temperature sviluppate dall'esplosione e su questo supporto la vernice a bomboletta stessa dell'artista ha una scarsa presa, tende a sfarinarsi e a spolverare.

c215. Pezzo n.2 in appartamento, dipinto su una parete interna, cucina

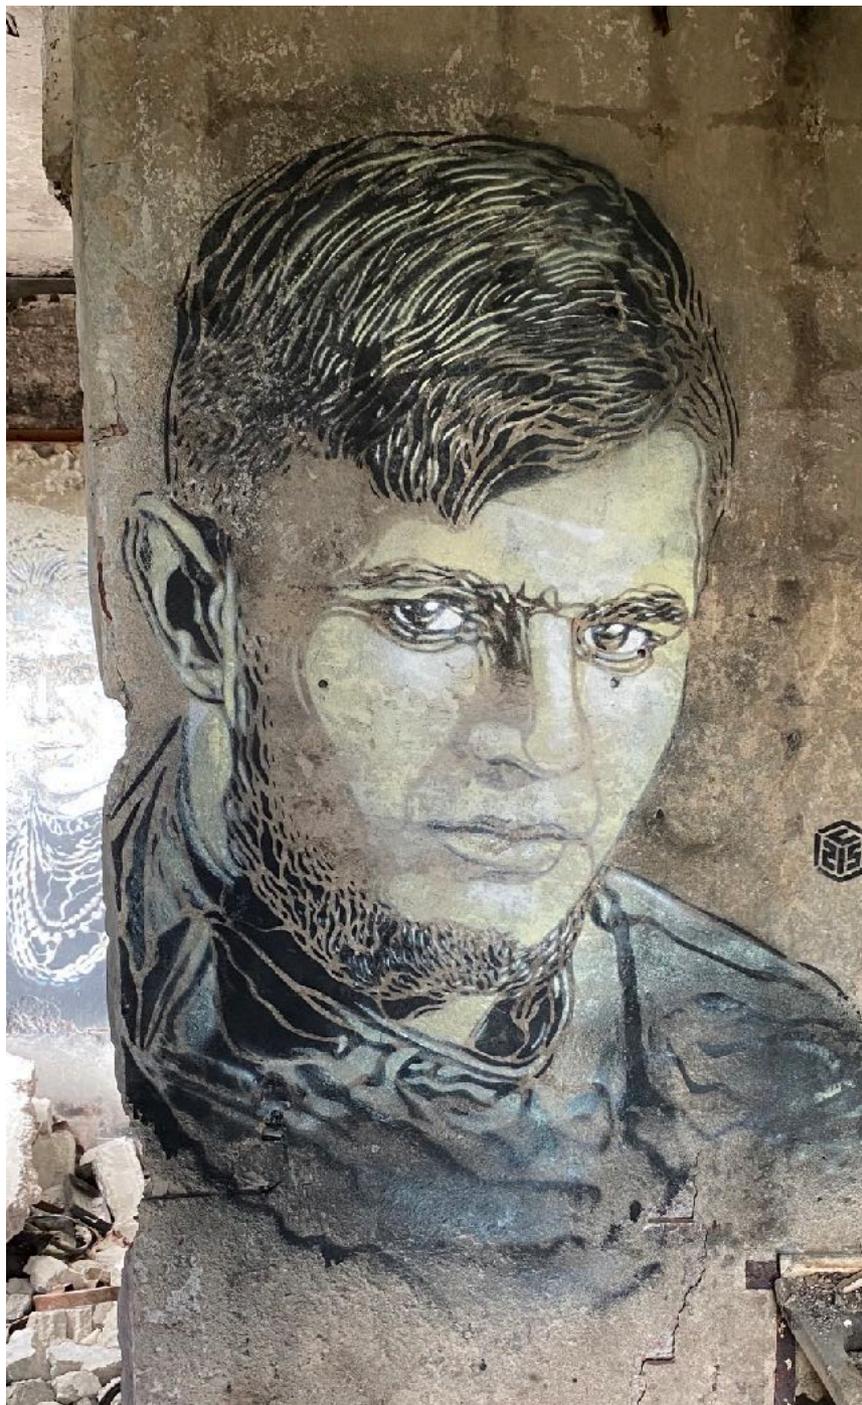
c215. Pezzo n.2 in appartamento, dipinto su una parete interna, cucina

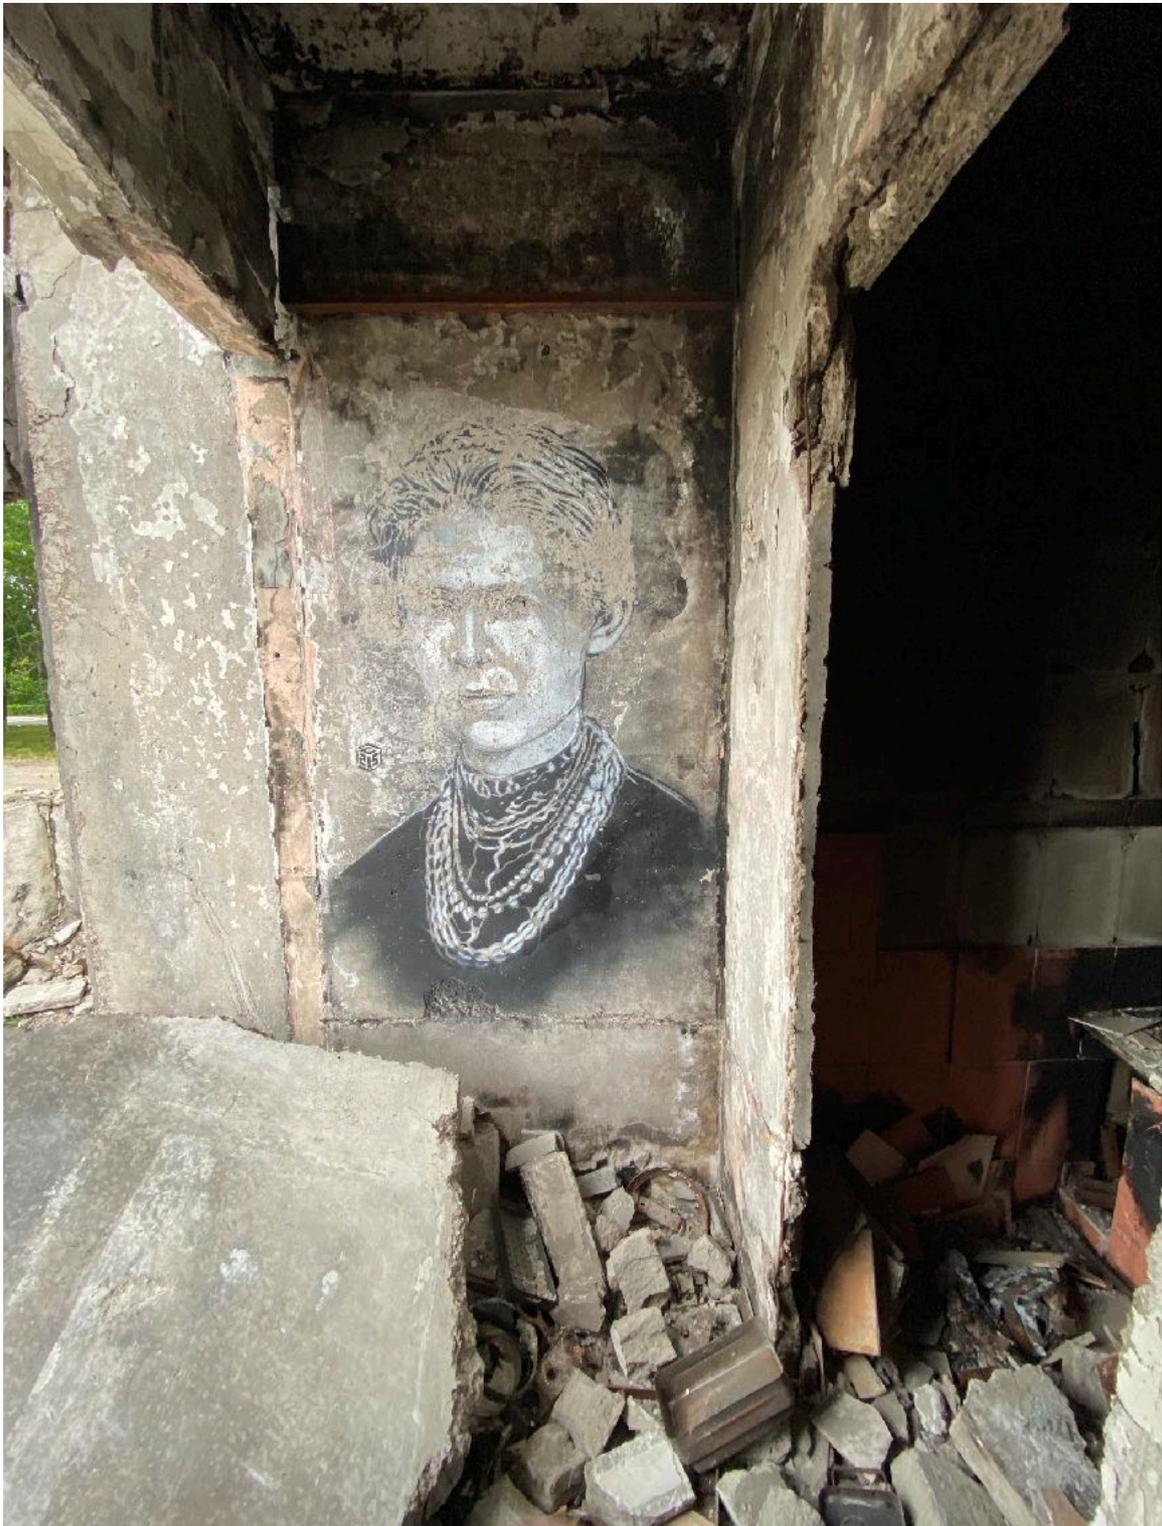
2- A differenza della precedente, le opere di C215 sono già in avanzata fase di alterazione superficiale, soprattutto quelle realizzate all'interno dell'appartamento al primo piano, con la pellicola pittorica che spolvera e, in alcuni casi, appare già mancante.

c215. Pezzo n.3 in appartamento, dipinto su una parete interna, fortemente deteriorato

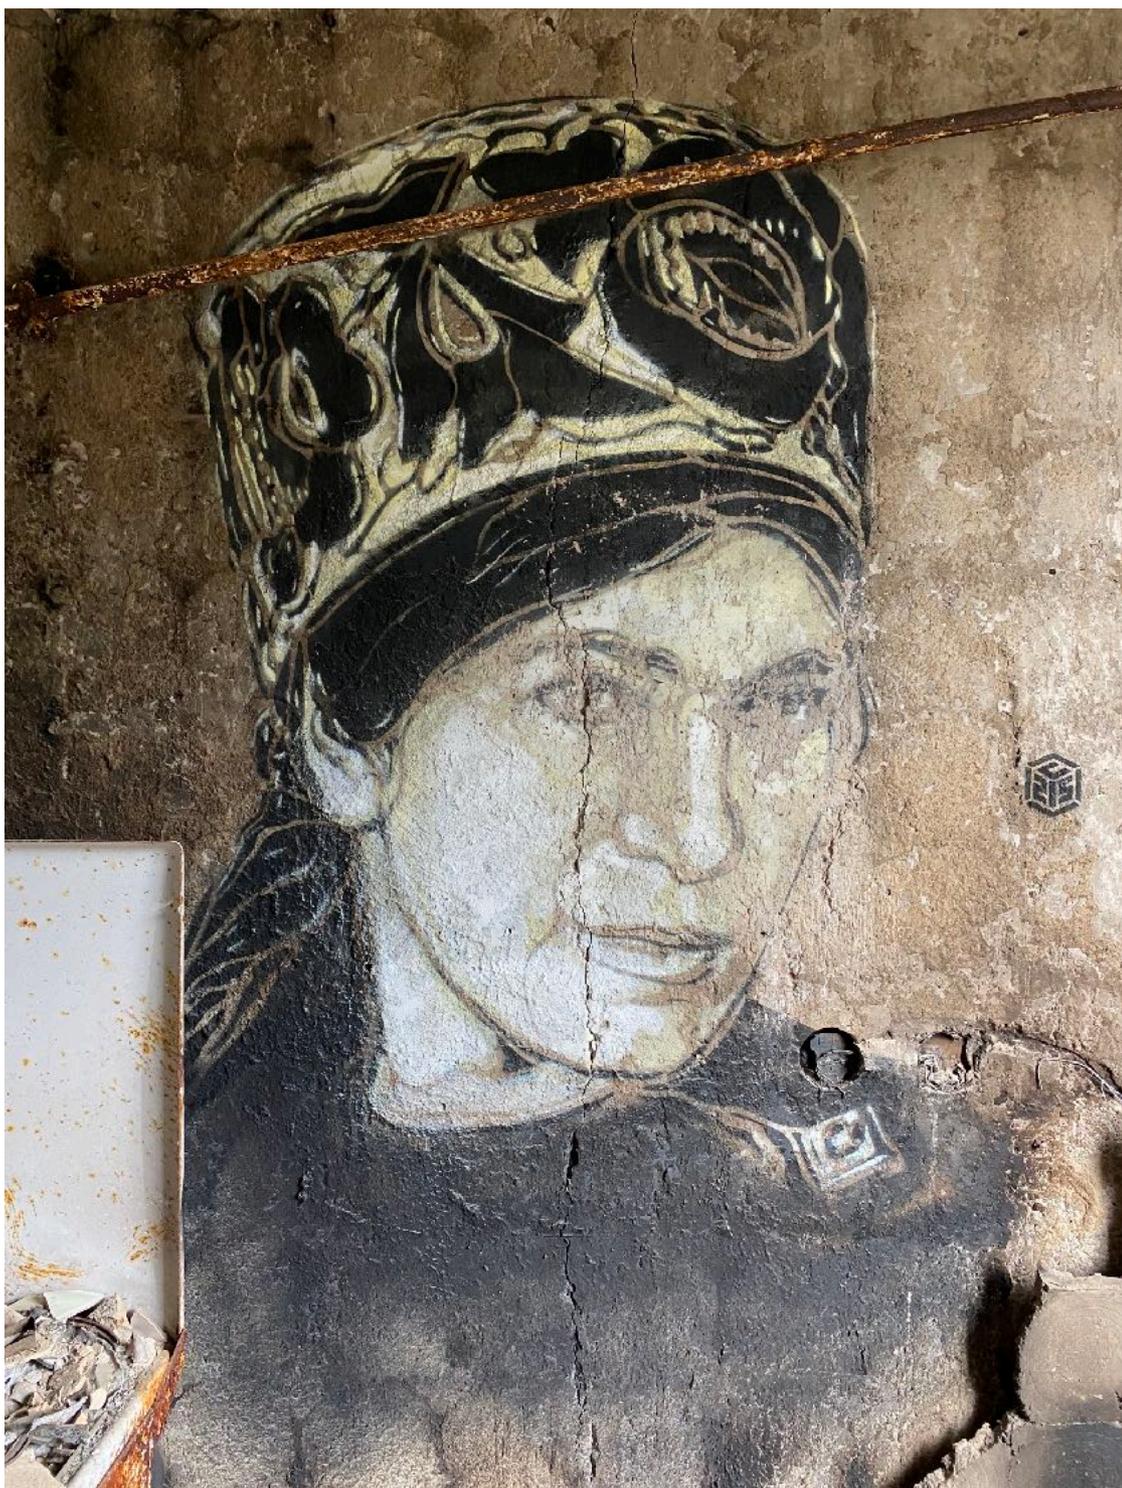
c215. Pezzo n.4 in appartamento, dipinto su una parete interna, come il precedente molto deteriorato

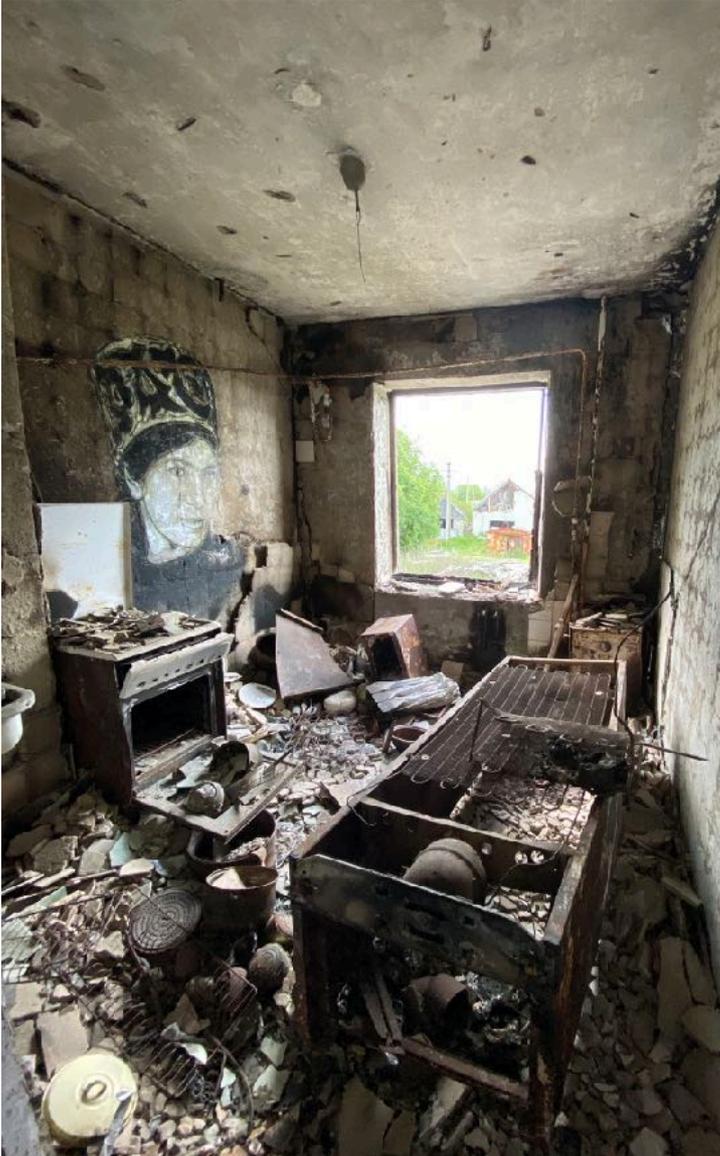
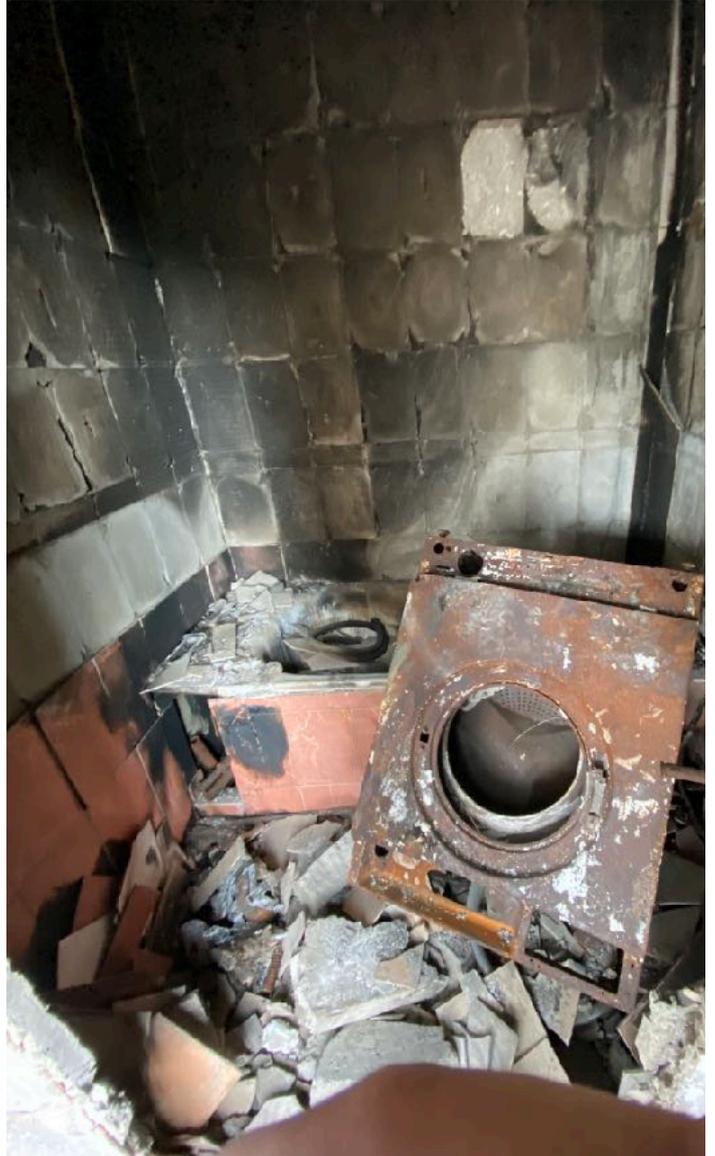
c215. Condizioni generali dell'appartamento

- Verifica delle condizioni di sicurezza all'interno dell'appartamento bombardato al primo piano ed eventuale posa di puntelli e ponteggio per assicurare da possibili crolli, operazione da eseguire con le maestranze della comunità.
- consolidamento in opera dei dipinti di c215, da effettuarsi con un consolidante che porti al ristabilimento della coesione dei colori sull'intonaco di supporto, dopo fase di test in loco
- Protezione di tutti i dipinti con applicazione di più strati di teli appositi e collanti specifici
- Distacco delle opere dalle murature e trasferimento su un supporto temporaneo
- Spostamento delle opere dalle abitazioni ad un laboratorio appositamente realizzato in loco in spazio messo a disposizione dalla comunità

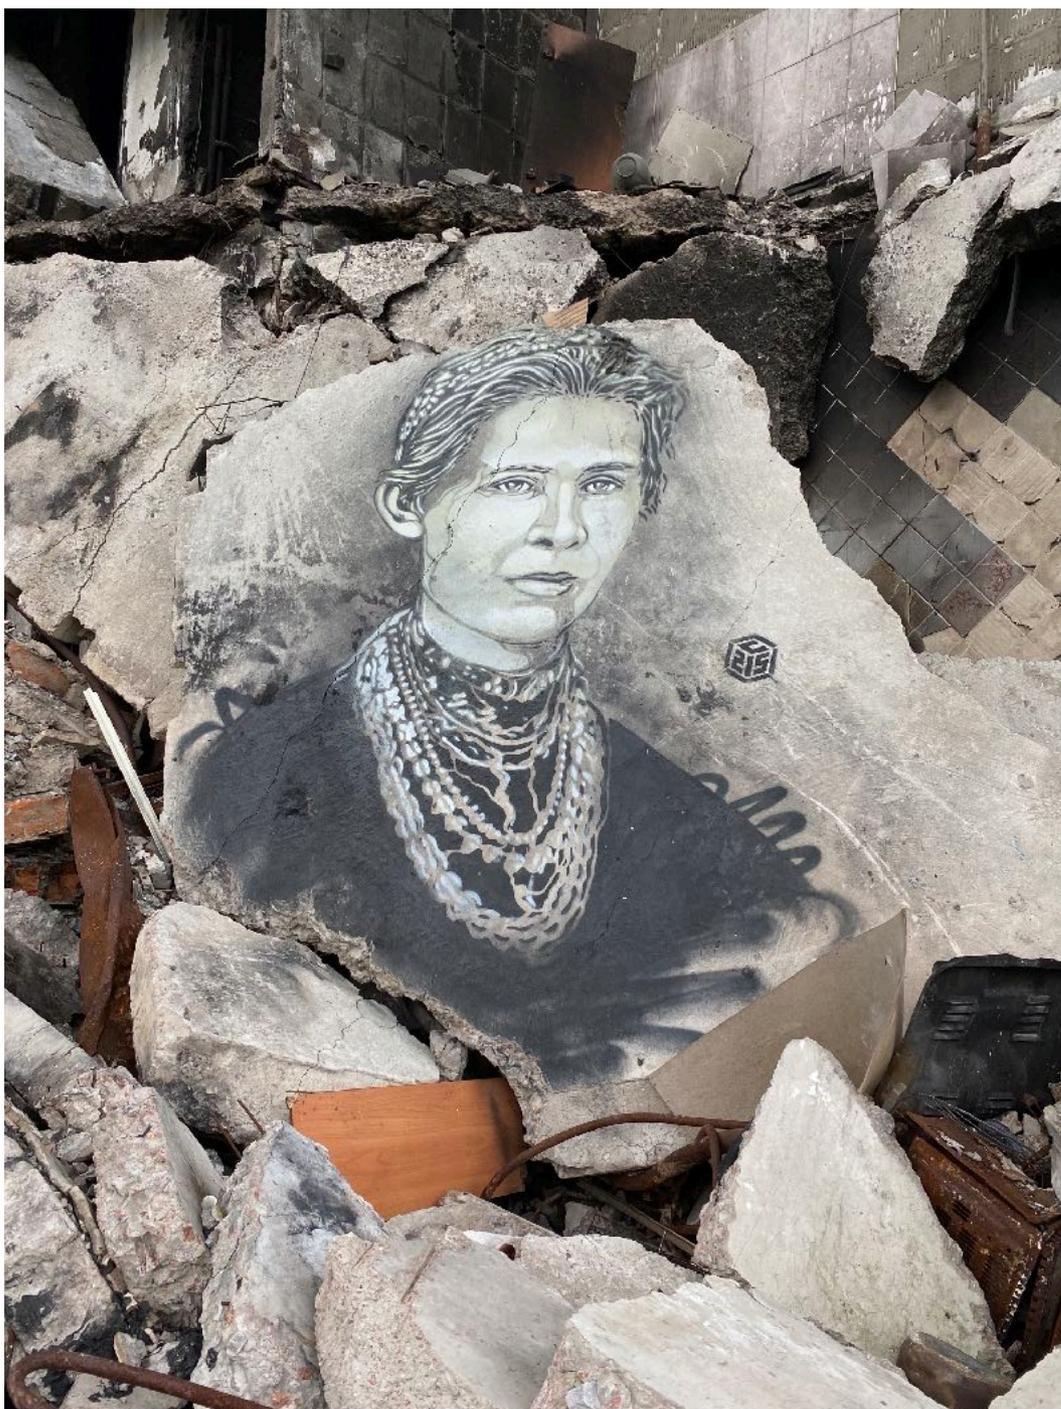
Appare in migliori condizioni l'opera posta alla base del palazzo bombardato, che raffigura anche in questo caso un volto di donna. A differenza di opere precedenti in questo caso l'intonaco dove è stato effettuato il disegno non è "cotto" dalle alte temperature, ma si tratta di un'ampia porzione di parete attraversata da tre fessure longitudinali che mettono a rischio la sua incolumità in caso di spostamento. Inoltre l'opera si trova in posizione assolutamente rischiosa dato l'incombere di un'intera parte di palazzo, in proiezione, esattamente al di sopra dell'opera stessa: al momento il suo recupero è impossibile senza condizioni di sicurezza adeguate per gli operatori.

c215. Pezzo esterno all'appartamento, sotto palazzo pericolante

Al momento non è possibile inserire il restauro dell'opera di C215 posta alla base del palazzo a rischio crollo perché non sussistono le minime condizioni di sicurezza per eseguire il lavoro. Questo è stato già discusso sul posto con la comunità. Si studierà in loco una soluzione per la demolizione dell'edificio pericolante salvando l'opera o una struttura temporanea che ne permetta lo spostamento in futuro.

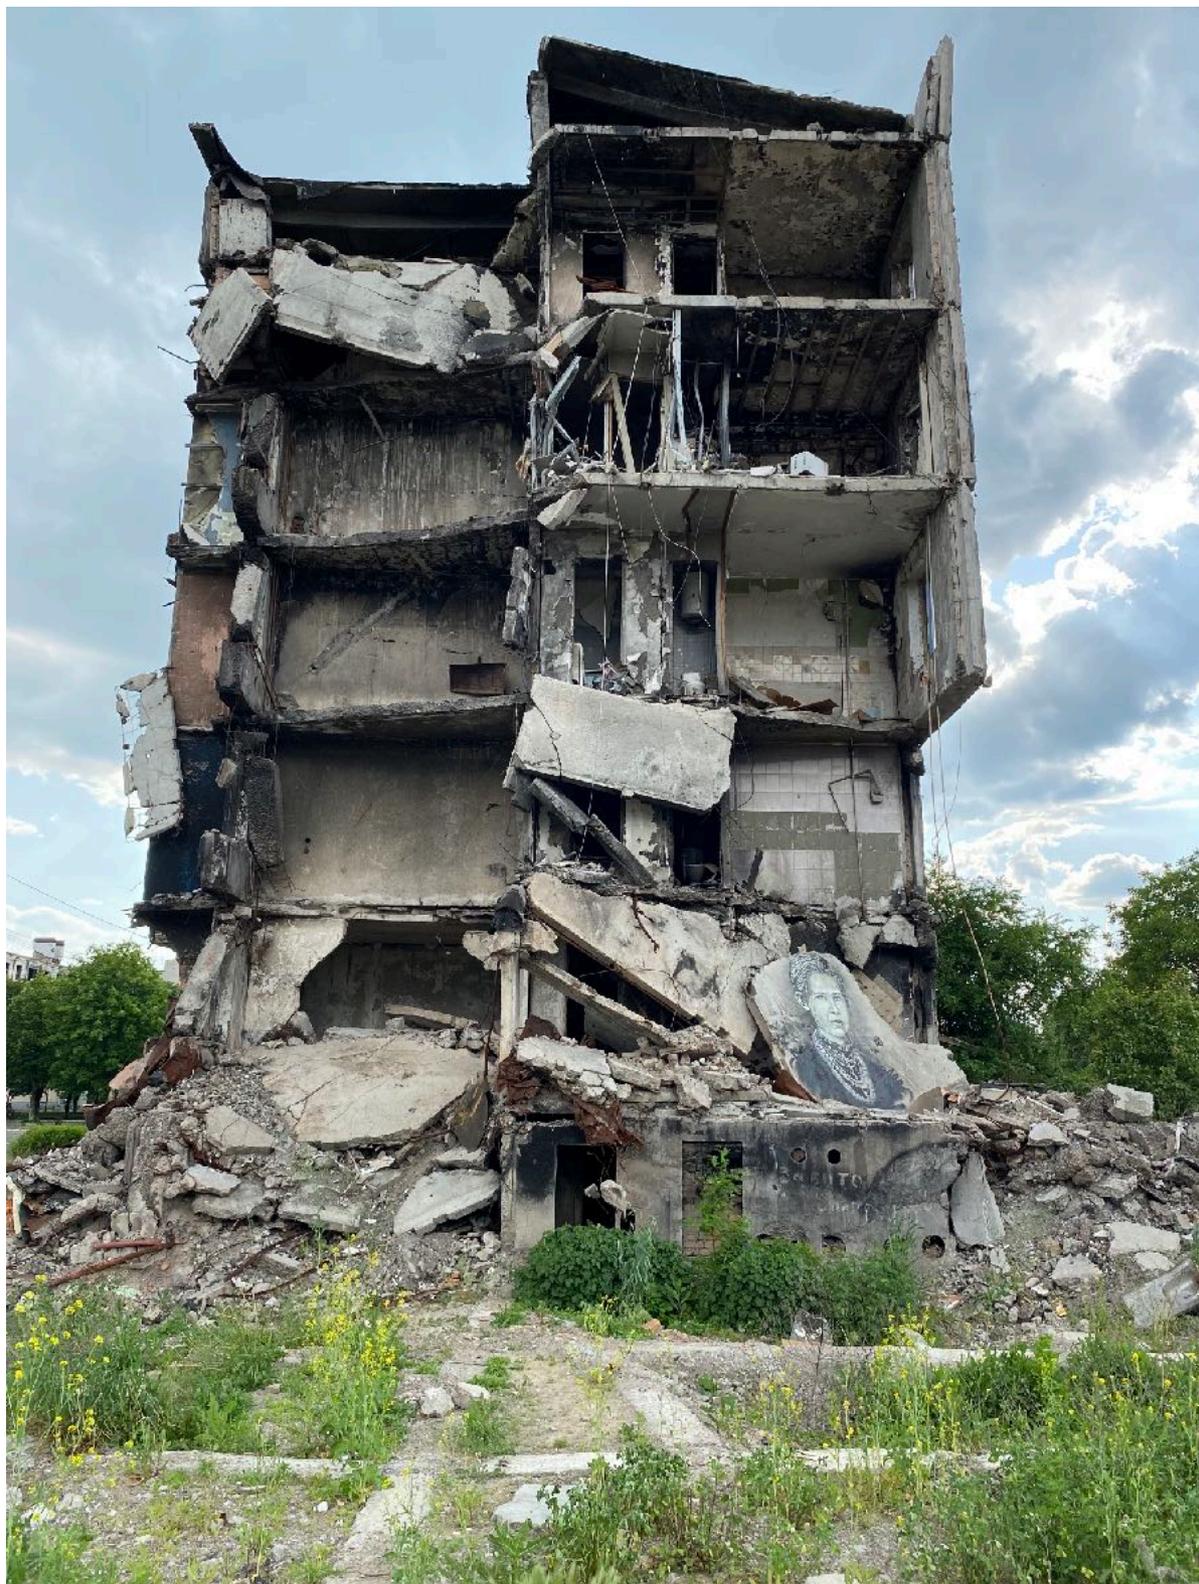
c215. Il palazzo e il dipinto, in basso a destra
